**50 MW_e KERNENERGIECENTRALE
DODEWAARD**

Jaarverslag 1970

Verslag opgesteld door de
N.V. Gemeenschappelijke Kernenergiecentrale Nederland - GKN /
N.V. Samenwerkende Electriciteits-Productiebedrijven - SEP/Nederland

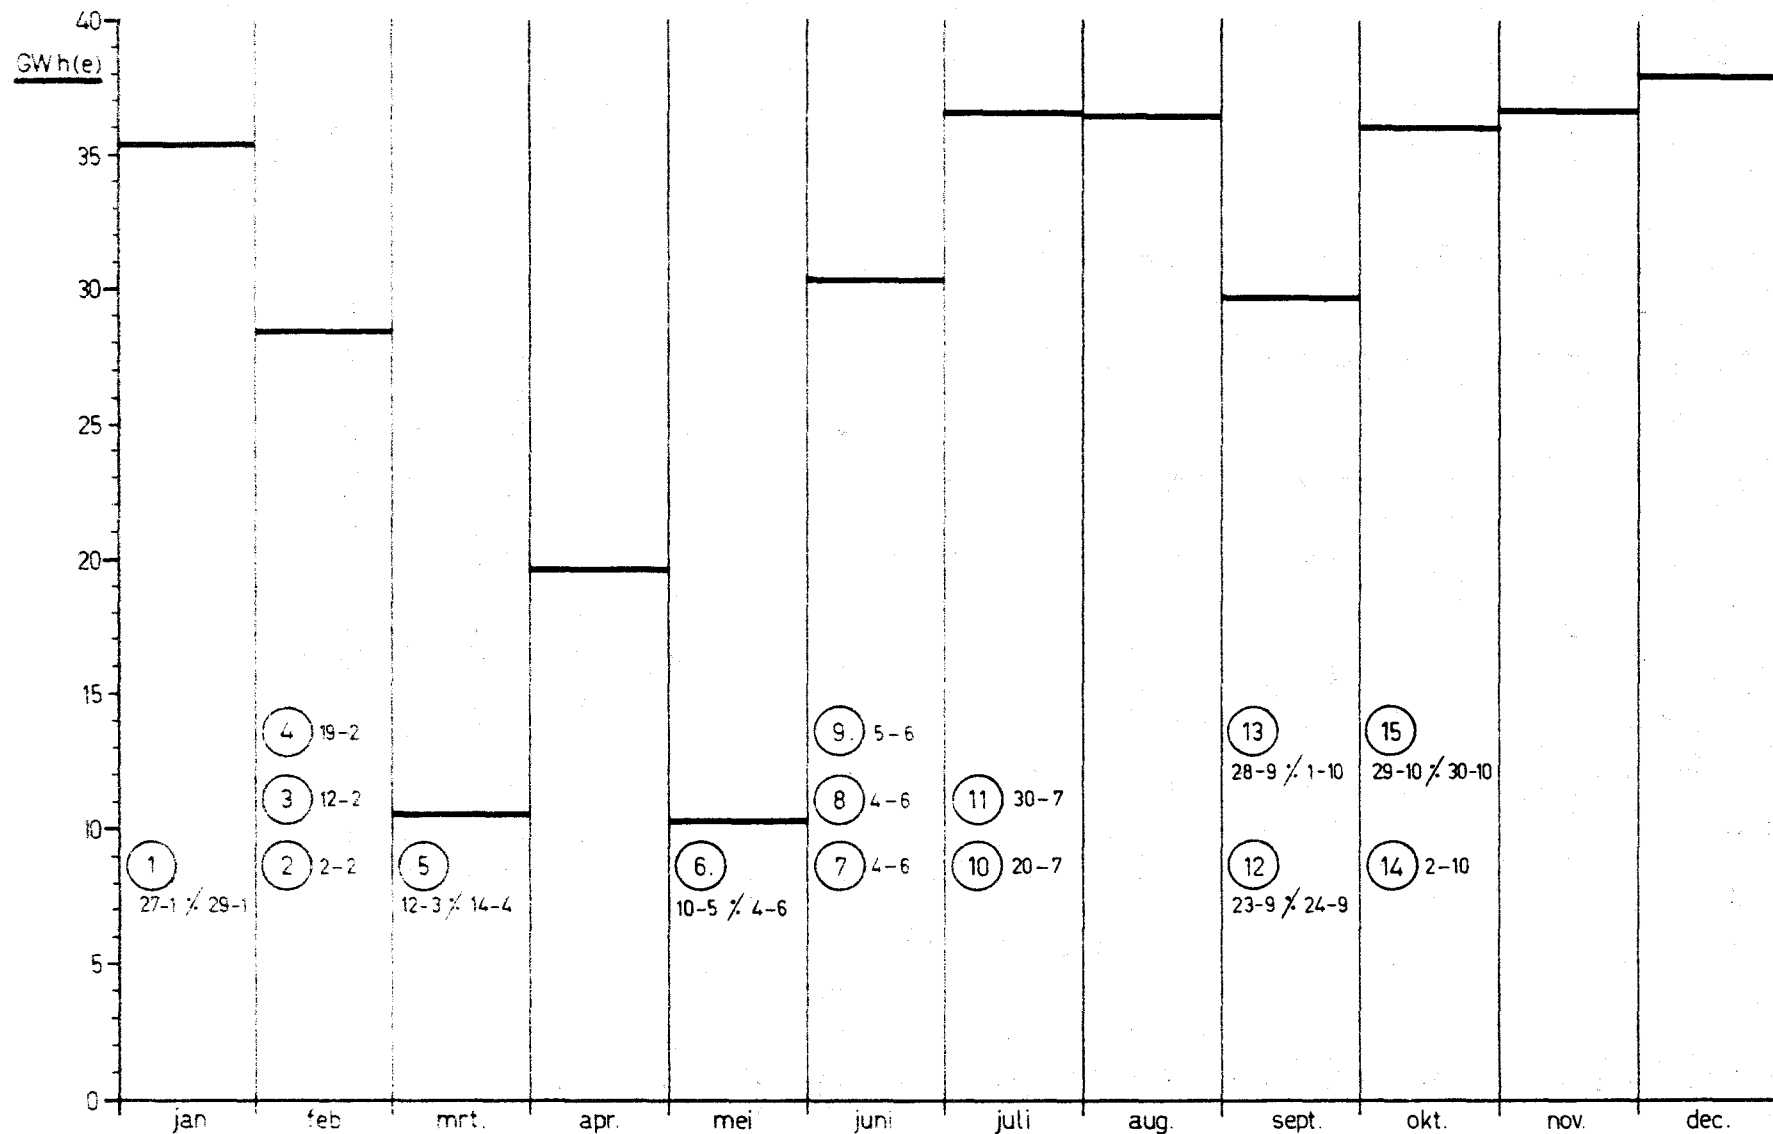
BEDRIJFSONDERBREKINGEN IN 1970

In januari (1) werden een aantal stoomlekkages gerepareerd, in februari (3,4) moesten tengevolge van het stukslaan van een aantal zeven van een korfbandzeefmachine de condensors herhaaldelijk gereinigd worden waarbij op 12 maart (5), tijdens het weer opstarten van de installatie, bleek dat de absorptieplaten het normaal functioneren van de regelstaven gingen bemoeilijken en uit de reactor verwijderd moesten worden.

Bedrijfsonderbreking (6) in mei was gepland als revisieperiode en werd gevolgd door de storingen (7), (8) en (9) tijdens het weer in bedrijf nemen van de installatie.

De eerste bedrijfsstoring na de revisieperiodes deed zich voor in juli (11) toen een reactorscram optrad door het wegvallen van de instrumentatielucht wat hoogstwaarschijnlijk veroorzaakt werd door een storing in de luchtdroger. In september waren twee stops (12, 13) nodig voor het verhelpen van lekkages.
